SPD-Fraktion

Antrag

Neuralgische Punkte/Abschnitte bezüglich der Verkehrssicherheit von Fußgängern und Radfahrern längs der zwei Hauptverkehrsachsen durch Jaderberg und Vorschläge zur Abhilfe

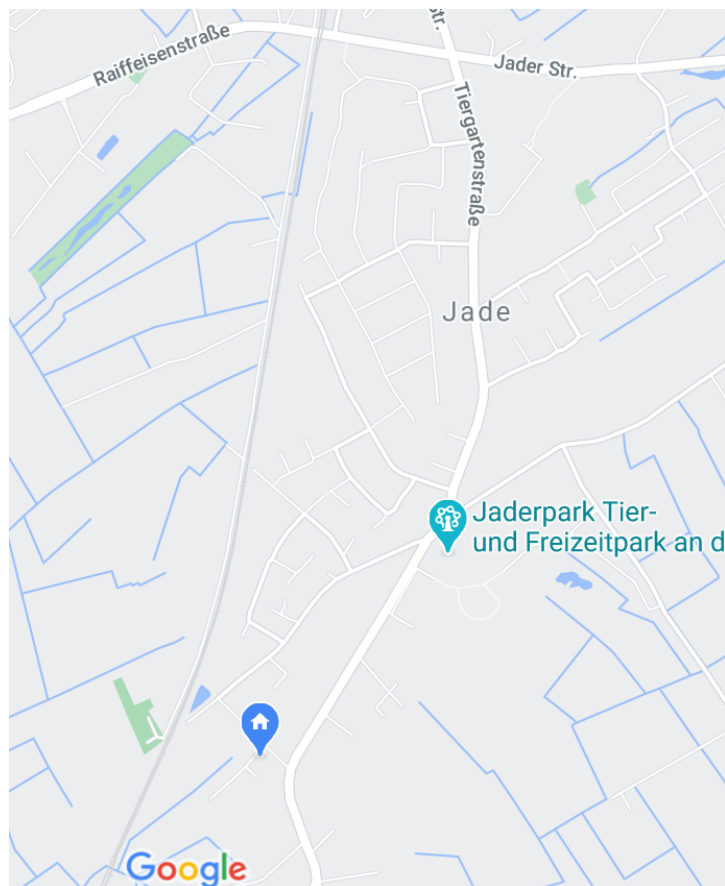
Problembereiche Tiergartenstraße von Rastederberg bis zur Ampelkreuzung

Der linke gemeinsame Geh- und Radweg ist nur knapp 1,50 m breit, der rechte ist ca. 2,50 m breit.

Rechts gibt es allerdings zwei wesentliche **Verengungen**

- a) durch das Zoogebäude **über eine Länge von 1m eine Verengung auf etwa 1 m Breite,**
- b) zwischen Moorstrich und Eichenallee durch eine **kniehohen Mauer, die etwa 50 cm tief auf einer Länge von 15 m in den Weg hineinragt.**

Links gibt es Verengungen und anderes Gefährdungspotential:

- c) in Höhe der Schulstraße durch **einen Schaltkasten, der zu einer Verengung von ca. 50 cm führt,**
- d) durch **eine enge Kurvenführung an der Bushaltestelle vor dem Kindergarten,**
- e) durch eine direkt angrenzende Hausmauer mit Tür am Imbiss-Metzner,
- f) durch ein Stück (Nur-) Gehweg zwischen der nördlichen Einmündung Falkenstraße, die zu Netto führt, und der zweiten, südlichen Einmündung der Falkenstraße.
- g) **Wenn von Mittwochabend bis Donnerstagmorgen die Mülltonnen rausgestellt werden, führt das zu weiteren starken Verengungen.**

Die Radwegnutzungspflicht muss längs der Hauptachsen aufgehoben werden und zum Schutz der Radfahrer muss die Geschwindigkeit auf 30 km/h beschränkt werden.

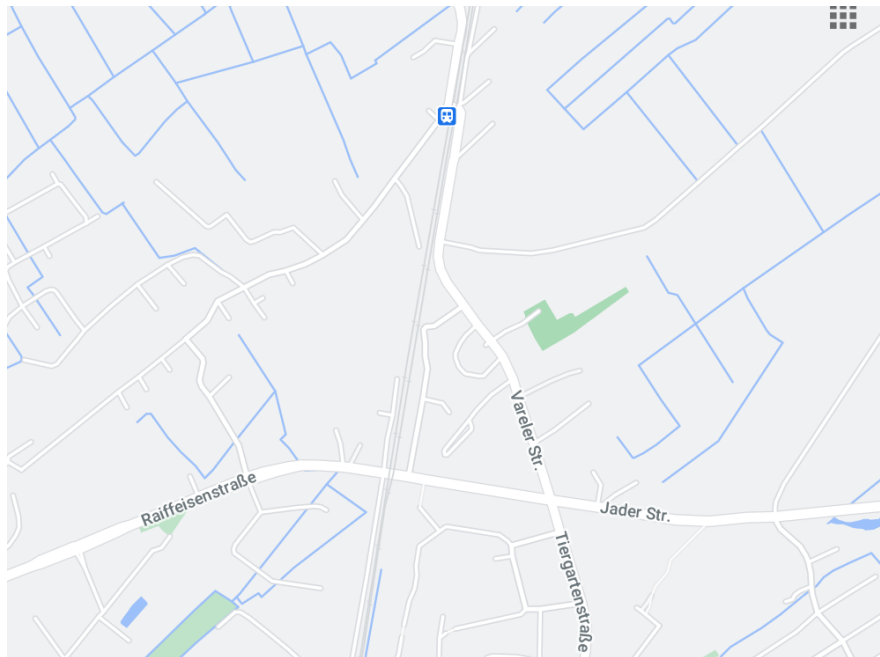
Problembereiche Vareler Str. vom Bahnhof bis zur Ampelkreuzung

g) Vom Bahnhof kommend, also Richtung Süden, gibt es **rechts zunächst keinen Rad- oder Fußweg**, erst nach der Linkskurve gibt es einen knapp 1,50 m breiten Fußweg bis zum Autohaus Kayser. Entlang der Grundstücksgrenze von Kayser erweitert er sich auf ca. 2,50 m **mit einer Pflasterung, die eine Trennung von Fuß- und Radweg suggeriert. Der gesamte Weg ist aber nicht für den Radverkehr freigegeben, sondern nur Fußweg.**

Vom Bahnhof kommend auf der linken Seite

h) gibt es bis knapp hinter Möbel Schmidt einen **Weg von ca. 1,50 m, der aber nicht als Radweg ausgeschildert ist. Radfahrer aus Richtung Varel müssten hier auf der Straße fahren.**

i) kommt anschließend eine Ausschilderung als kombinierter Einrichtungsrad- und Fußweg, der mit einer Breite von ca. 2,50 m bis zur Ampelkreuzung führt.

j) **Tatsächlich ist es ein Zweirichtungsrad- und Fußweg, wie eine entsprechende Beschilderung in Höhe der Einmündung Bahnhofstraße angibt. Sämtliche Ausfahrten, insbesondere auch vom Schützenplatz und von der Tankstelle sind ohne Warnhinweise auf den Zweirichtungsradweg.**
